**Título:** Valoración Patrimonial y Sostenibilidad Urbana. Ciudad Universitaria de Caracas, Venezuela.

**Autor:** MSc. Aguedita Coss Lanz.

## Conjunto de la Facultad de Ingeniería del *Campus* de la CUC. Envolventes.

## II) REGISTRO DE DETERIORO. METODOLOGIA

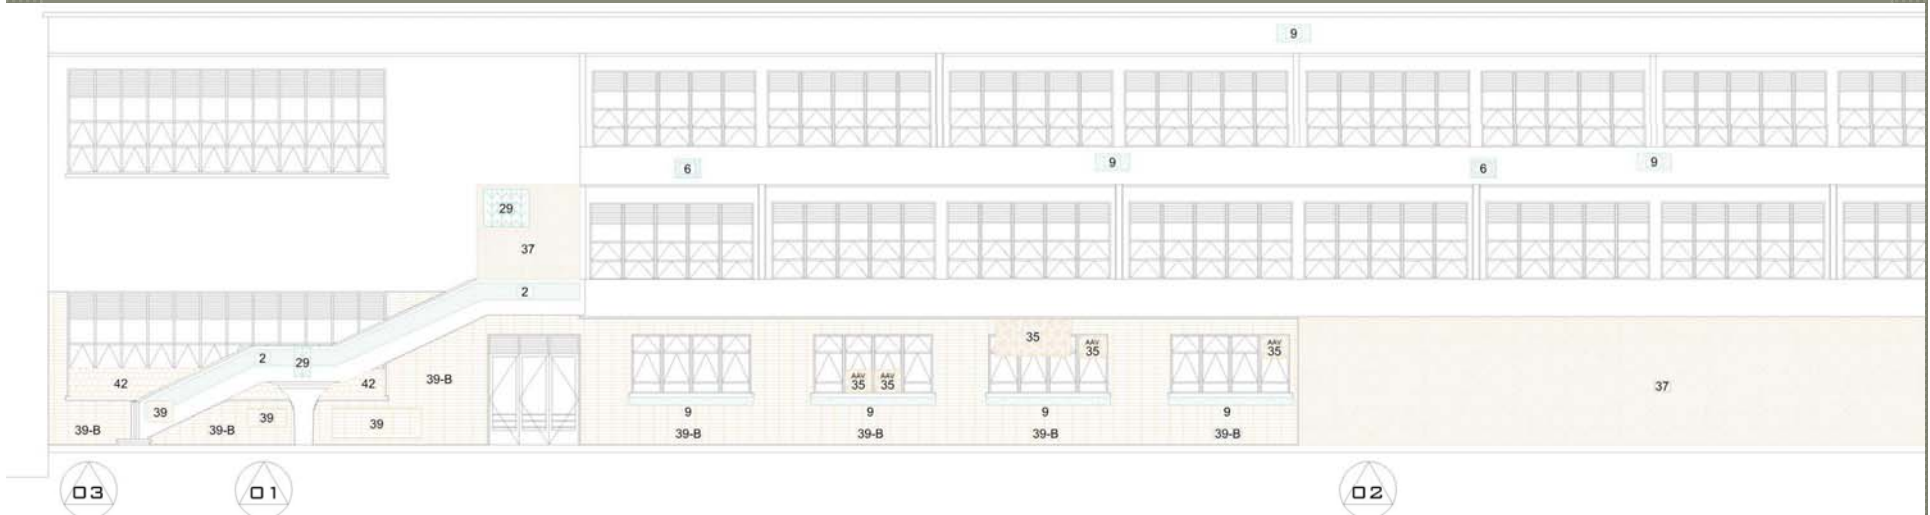
Detalle de Fachada Norte con Registro Gráfico del Deterioro. S/E.

2. Humedad lluvia / 4. Humedad infiltracion / 6. Abombamiento pintura / 9. Desprendimiento friso  
29. Invasión vegetal / 35. Instalación mecánica inadecuada / 37. Agregados o añadidos (tabiques)  
39. Graffitis / 39B. Vano pintado / 42. Reintegración

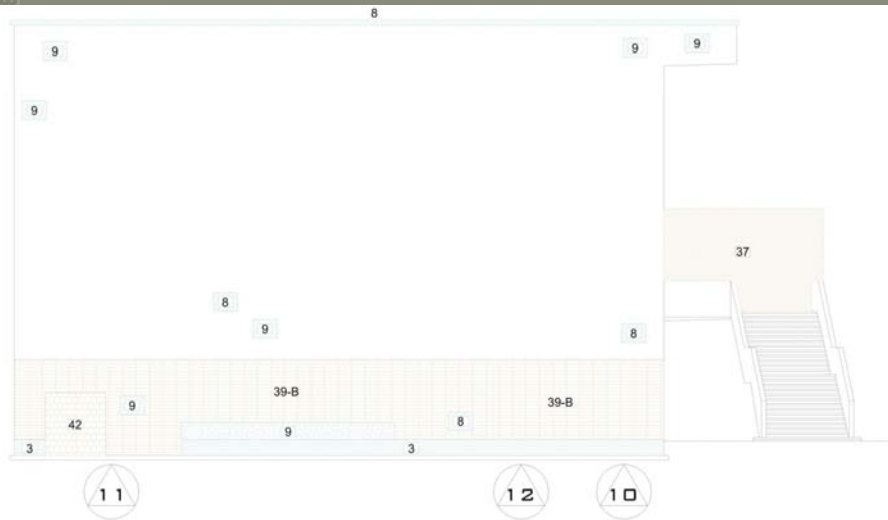
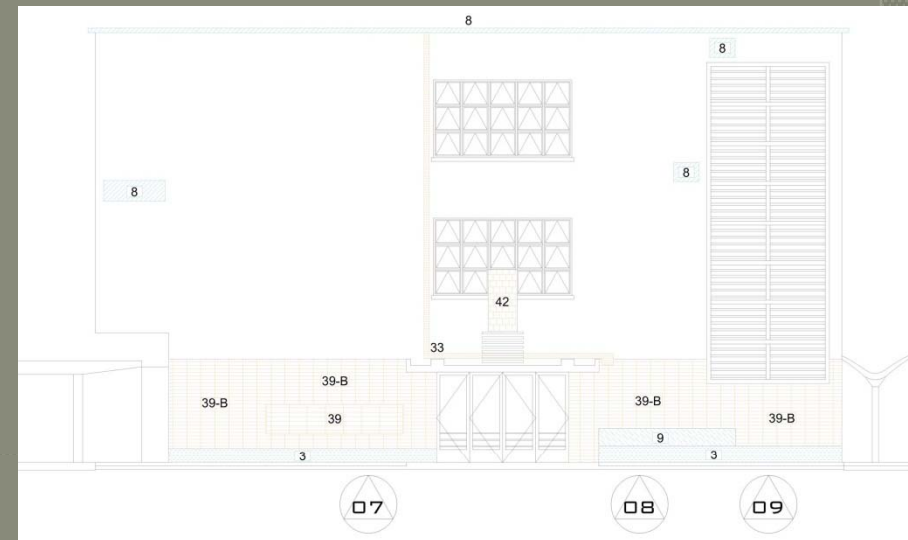
3. Humedad capilar / 8. Desprendimiento de pintura / 9. Desprendimiento friso / 33. Instalación eléctrica inadecuada / 37. Agregados o añadidos (tabiques) / 39. Graffiti / 39B. Vano pintado / 42. Reintegración

Detalles de Fachadas Este y Oeste con Registro Gráfico del Deterioro. S/E

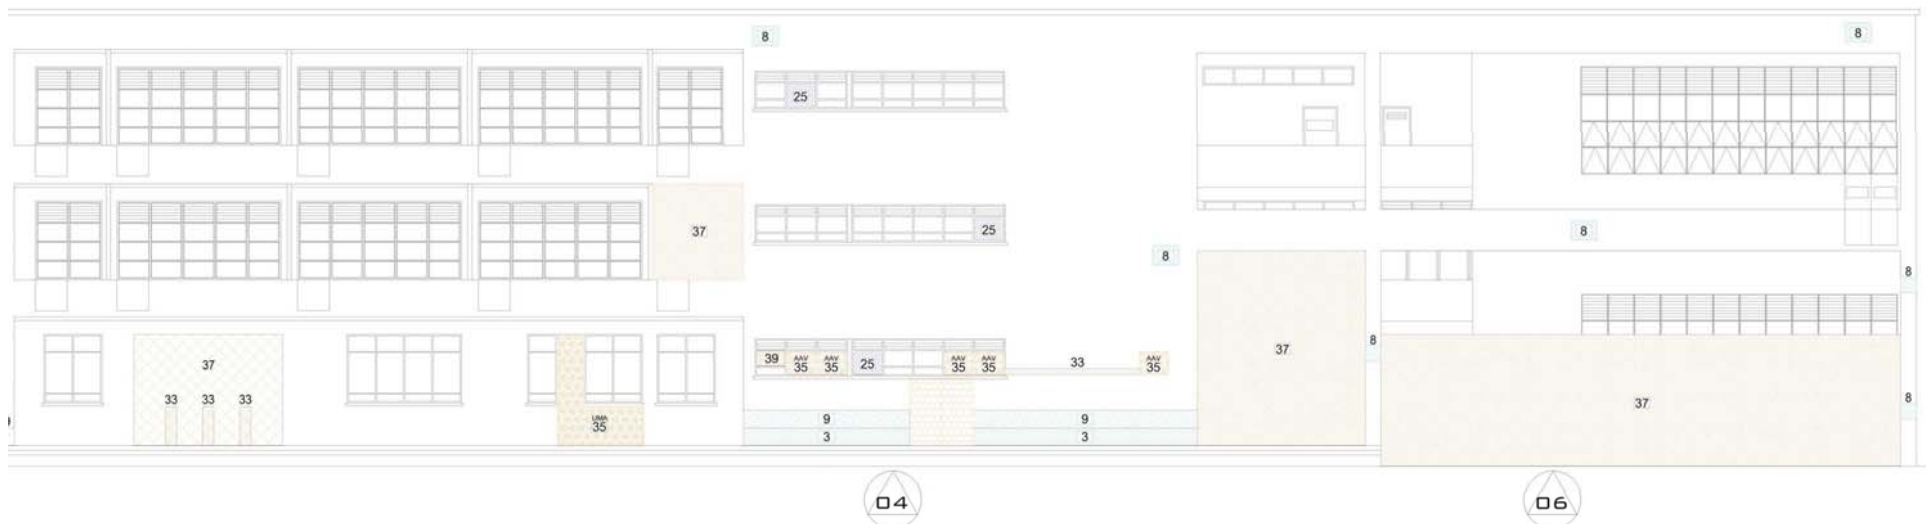
Detalle de Fachada Sur con Registro Gráfico del Deterioro. S/E.

2. Humedad lluvia / 4. Humedad infiltracion / 6. Abombamiento pintura / 9. Desprendimiento friso  
29. Invasión vegetal / 35. Instalación mecánica inadecuada / 37. Agregados o añadidos (tabiques)  
39. Graffitis / 39B. Vano pintado / 42. Reintegración

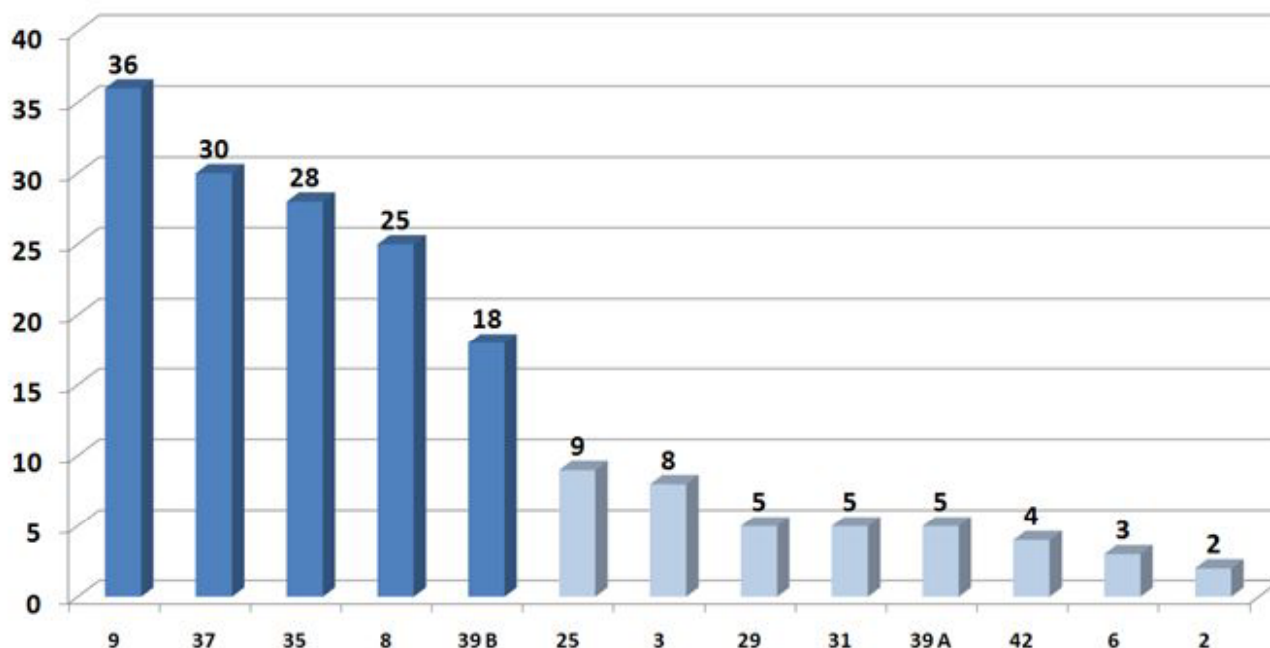
ESCUELA BÁSICA. TOTALES POR TIPO DE DETERIORO

En el gráfico se observan los tipos de deterioro predominantes ocurridos en el edificio de la Escuela Básica:

Desprendimiento de friso (9), agregados o añadidos (37), instalaciones mecánicas inadecuadas (35), desprendimiento de pintura (8), vano pintado (39B), todos ellos referentes a causas humanas y deficiencias en el mantenimiento. Se puede advertir que en menos de la mitad de las categorías registradas (13) en el presente estudio en esta edificación, se acumula cerca del ochenta por ciento del daño patrimonial.

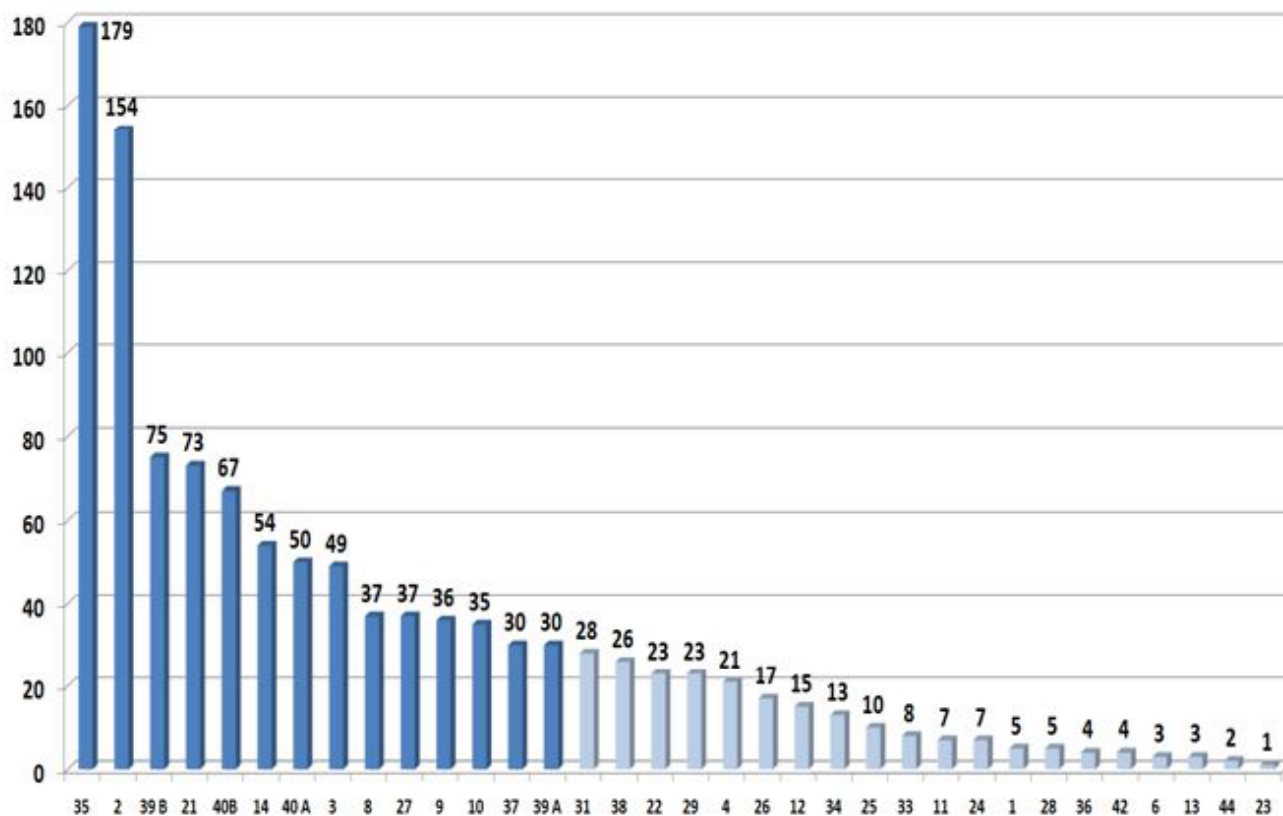
CONJUNTO INGENIERIA. TOTALES POR TIPO DE DETERIORO

Presentamos los deterioros registrados en el Conjunto de Ingeniería (08 edificios):

- > intensidad: instalaciones mecánicas inadecuadas (35), y humedad por lluvia (2),
- - intensidad: vanos pintados (39 A), fisuras (21), vanos rotos (40 B), manchas (14), vano tapiado (40 A), humedad capilar (3).
- < intensidad: desprendimiento de pintura (8), oxidación química seca (27), desprendimiento de friso (9), desprendimiento de partes (10), agregados o añadidos (37), *grafittis* (39 A).
- Estos 14 renglones alcanzan el 80% del deterioro patrimonial del conjunto.
- De los 44 niveles contemplados en la metodología utilizada se registraron 34 de ellos.
