INFORME DE ACTIVIDADES COPRED Periodo Vacacional agosto – septiembre 2017

Durante el periodo vacacional agosto – septiembre 2017, el Consejo de Preservación y Desarrollo realizó las siguientes actividades:

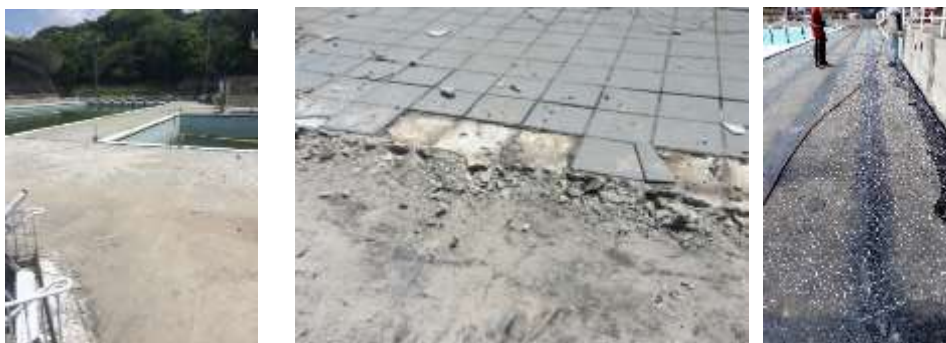
Se finalizó la demolición de la cerámica y manto de la playa del complejo de piscina

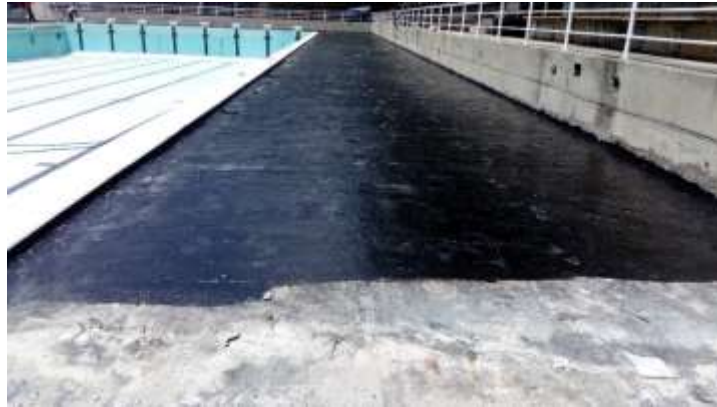
Impermeabilización de la playa del Complejo de Piscina de la Dirección de Deportes de la UCV

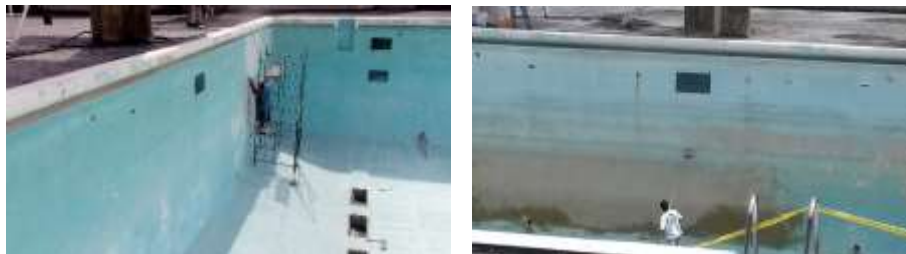
Limpieza de la fosa

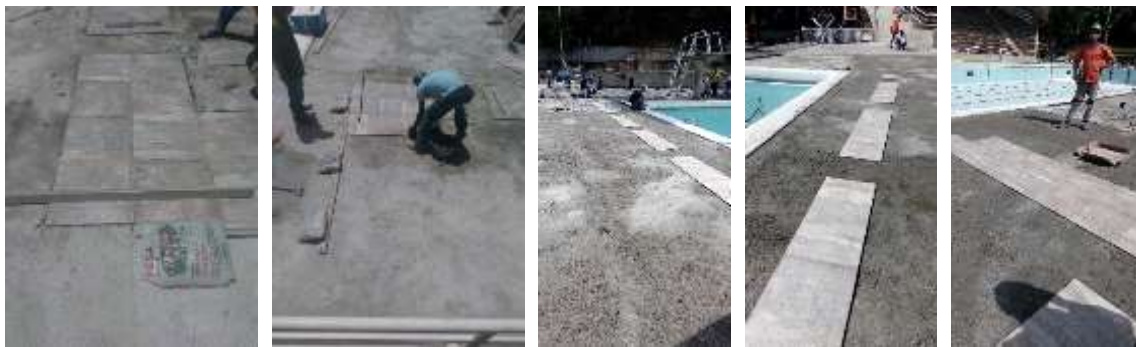
Instalación de la cerámica de en la Playa del complejo de piscina

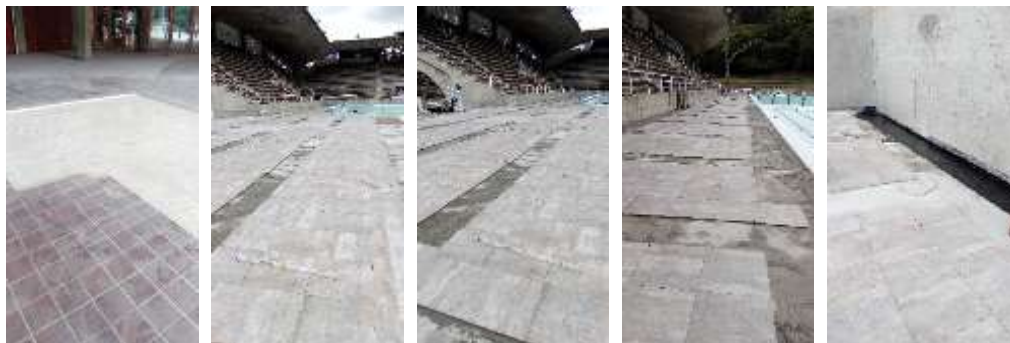
Se puede observar la instalación de la cerámica, se observan las franjas de 45 cms, para el vaciado de concreto en la última foto a mano derecha un tramo de la impermeabilización de la playa

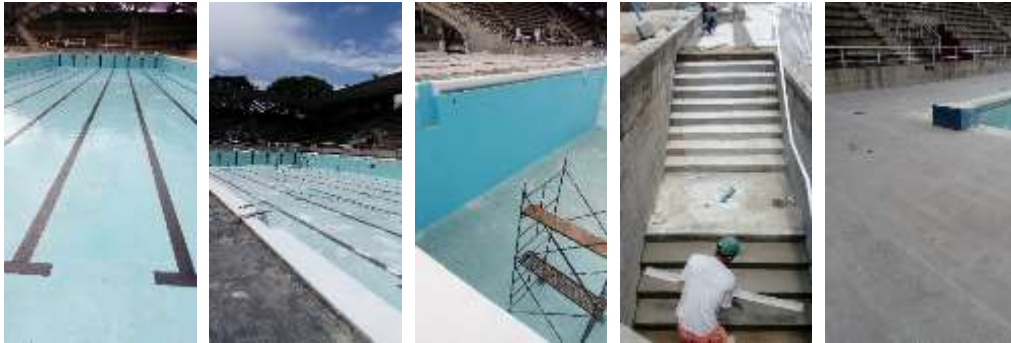
Se realizó la pintura de la piscina y las líneas, se está realizando el acabado de las escaleras, en la última foto a derecha se observa el acabado de concreto martillado en el área de la playa

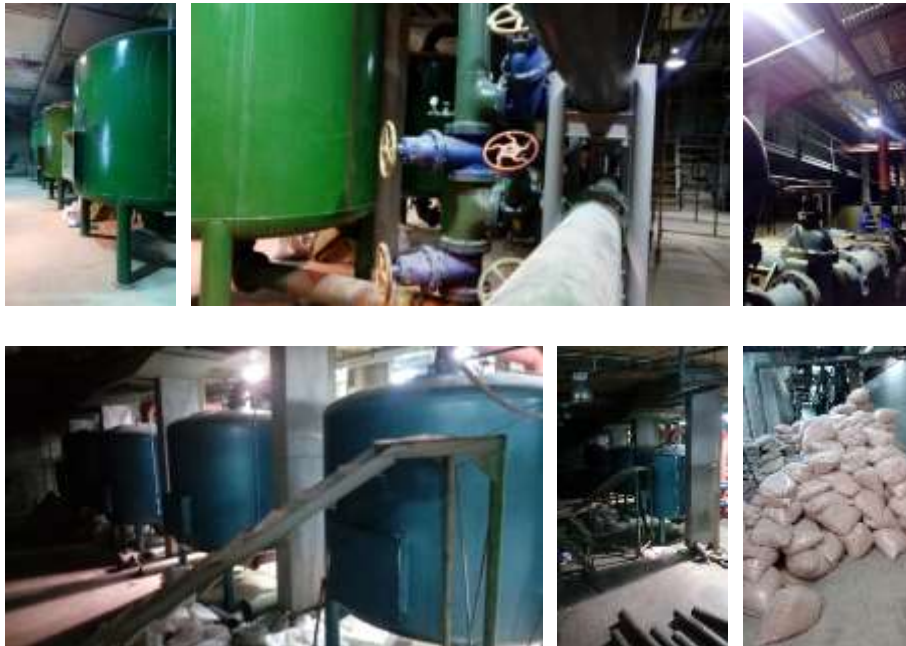
Supervisión de la sala de bombas del complejo de piscina..

Se puede observar el antes y el después. Las tuberías que salen de la impulsión de las bombas se unen en un ducto común, este conduce el agua hacia la batería de filtros. Allí el sistema se divide en cuatro tubos, uno para cada filtro de áreas verticales conectadas en paralelo. Dentro de los filtros, el agua pasa a través de capas de gravimetría variables. Estas capas filtrantes deberían ocupar 75% de la altura del filtro.

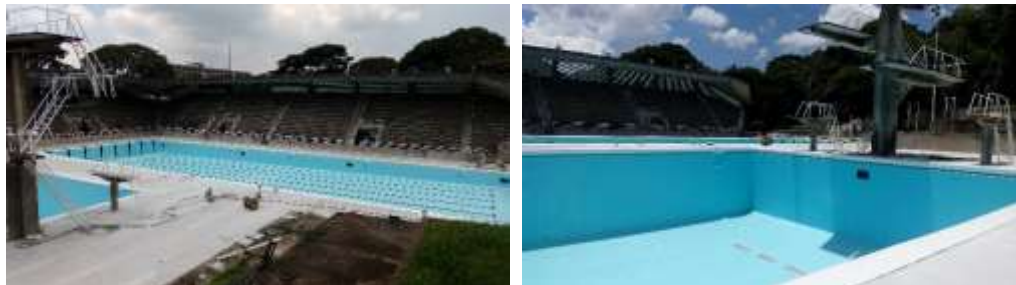
Vista de la piscina olímpica donde ya se realizaron las reparaciones y la espera para su llenado

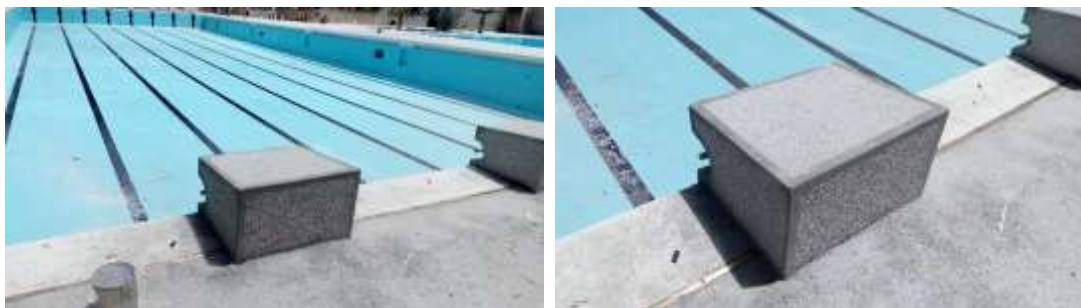
Estado actual se están realizando el acabado de concreto martillado en los tacos de la piscina olímpica

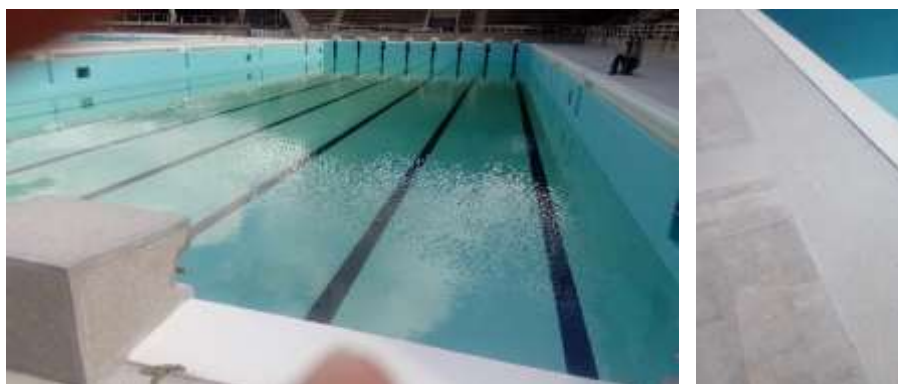
Se comenzo con el llenado de la piscina Olimpica y se estan puliendo las pletinas de bronce que se encuentran en el borde de ambas piscinas

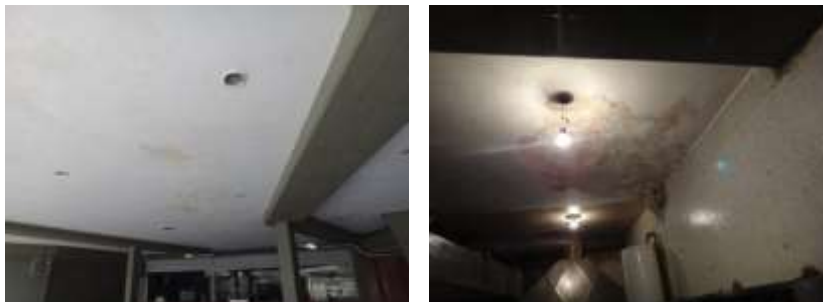
Filtraciones en la zona de cocina y mesas

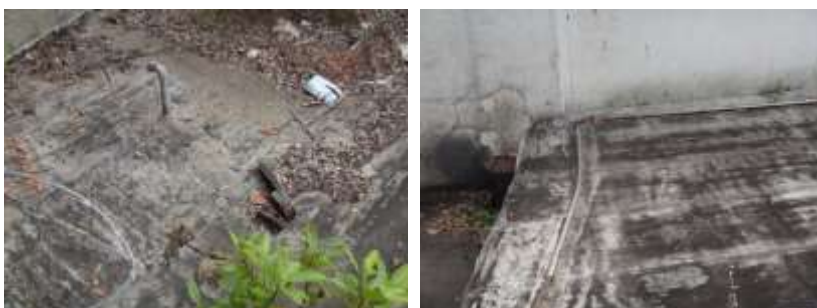
Escombros y restos vegetales

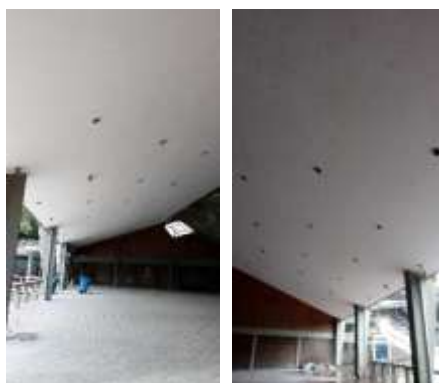
Se realizó la impermeabilización del área del cafetín,
Se observó la desaparición de filtraciones

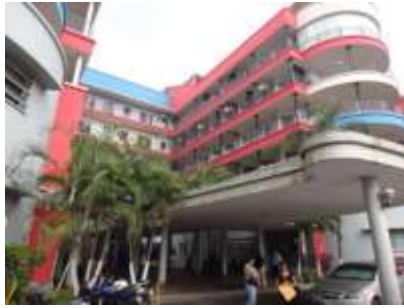
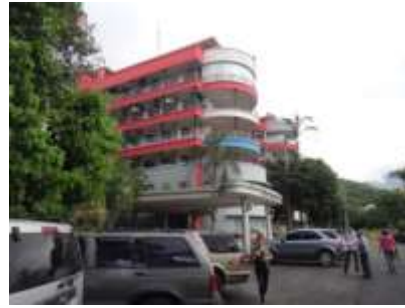
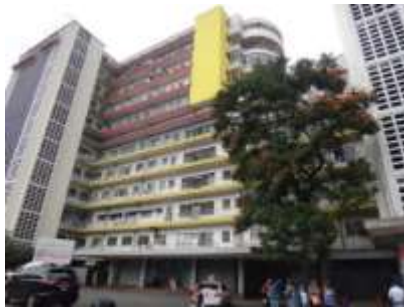
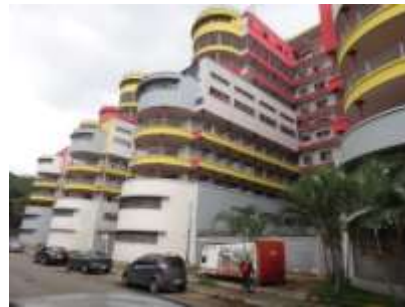
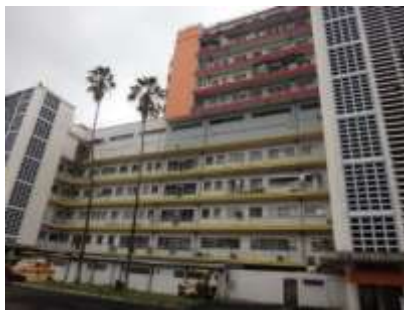
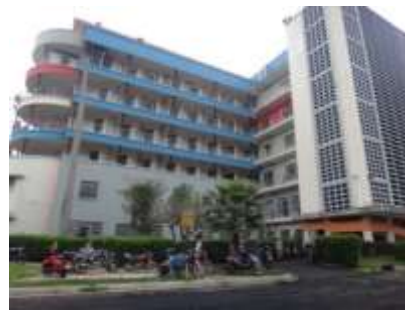
Proceso de intervención de las fachadas externas

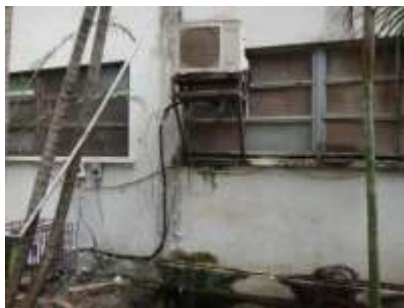
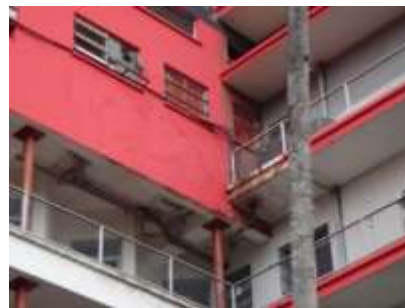
- Actualmente las fachadas presentan zonas donde se observan evidencias de filtraciones las cuales no han sido corregidas lo que no garantizará la durabilidad de la restauración que se está llevando a cabo.

Detalles en friso ocasionado por filtraciones activas en fachadas internas y externas sin reparar

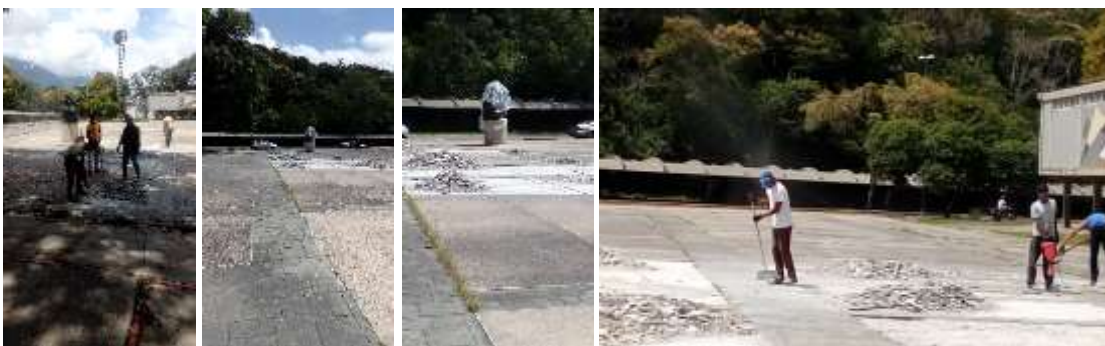
Demolición del canto rodado de la Plaza Rectorado

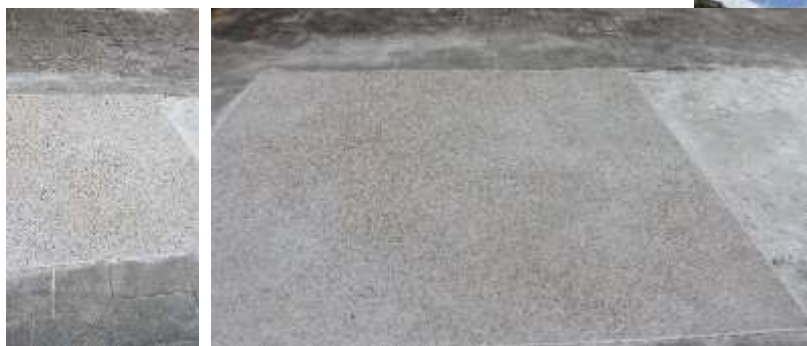
Realización de muestra del canto rodado en la Plaza del Rectorado

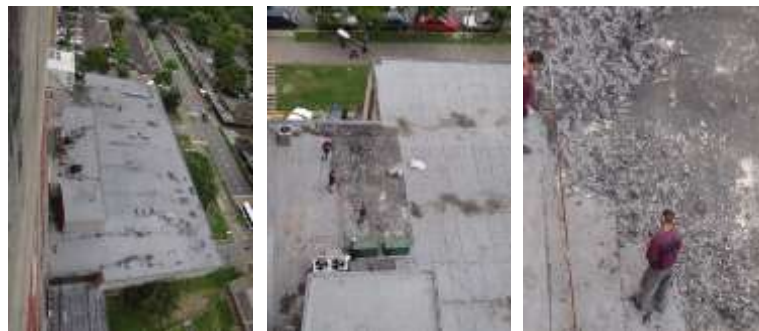
Proceso de demolición del manto asfáltico

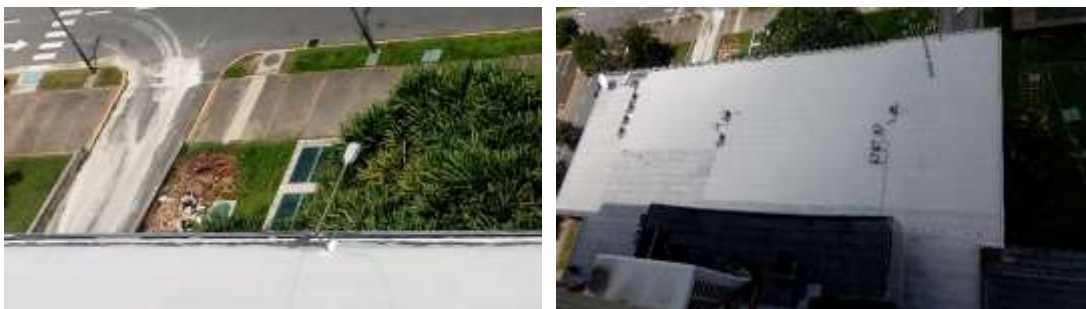
- El objeto principal de la Obra/Servicio implica la restauración del Sistema de Impermeabilización de la losa techo de la edificación que cuenta con 312,50 m², tomando como base la Norma COVENIN 3400:1998. El método de impermeabilización utilizado fue del tipo T2 Monocapa de 4 mm de espesor con refuerzo interno de velo de fibra de vidrio, ejecutado mediante la aplicación en caliente con soplete a gas o aire caliente (M1) con productos de una única marca certificada.
- Se realizó el recubrimiento de la capa impermeabilizante para su protección y acabado final con pinturas asfálticas color gris cemento. Se aplicó dos mano de pintura formando una capa entre 1 y 1.5 mm de espesor.

Vista de la losa ya impermeabilizada y se le colocó su pintura pinturas asfálticas color gris cemento

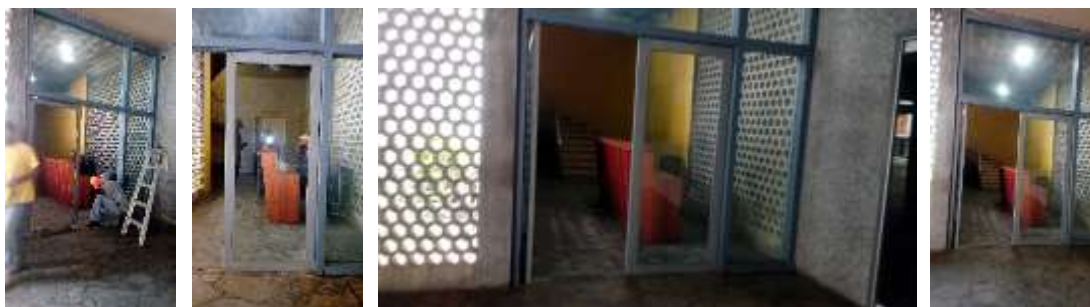
Instalacion de las puerta de seguridad en el Hall del Edificio del Rectorado

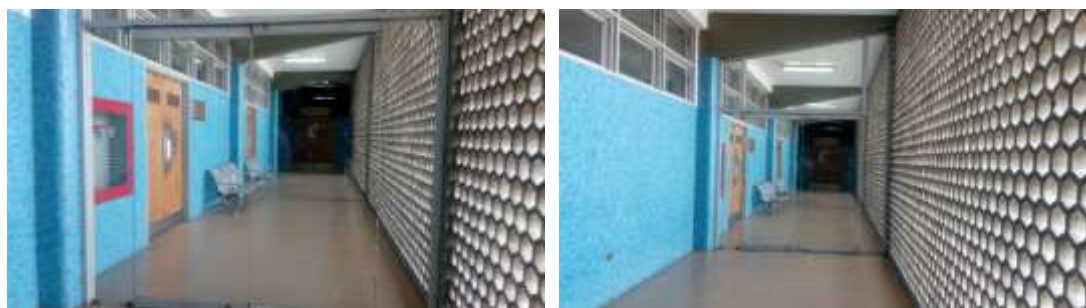
Instalación de puerta de vidrio templado desmontado del Hall del Edificio del Rectorado

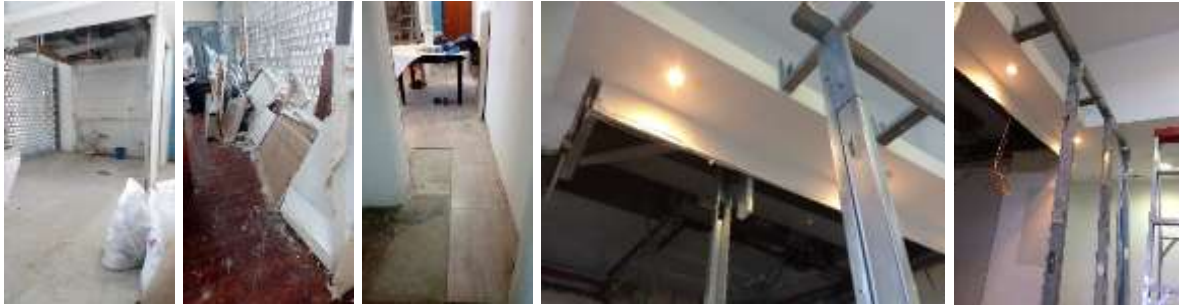
Demolición del area de la cocina. Instalacion de pared de Drywall

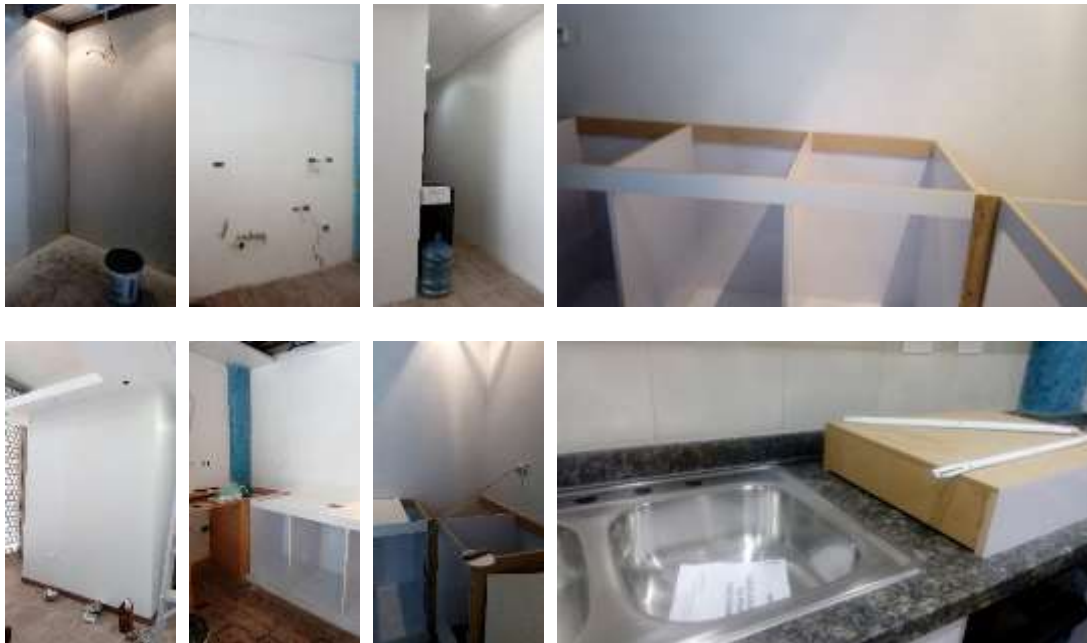
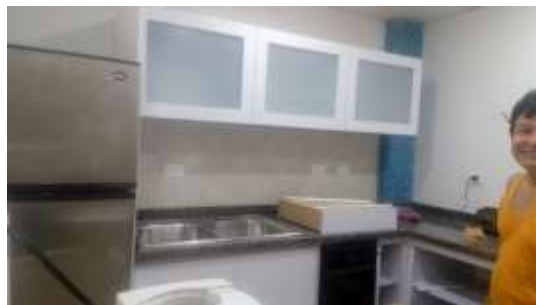
Instalación de los muebles de la cocina

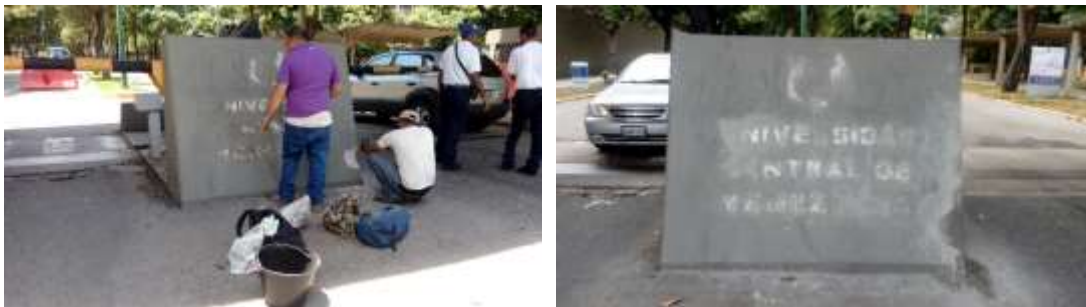
Reparación de los muros existentes en las entradas a CUC

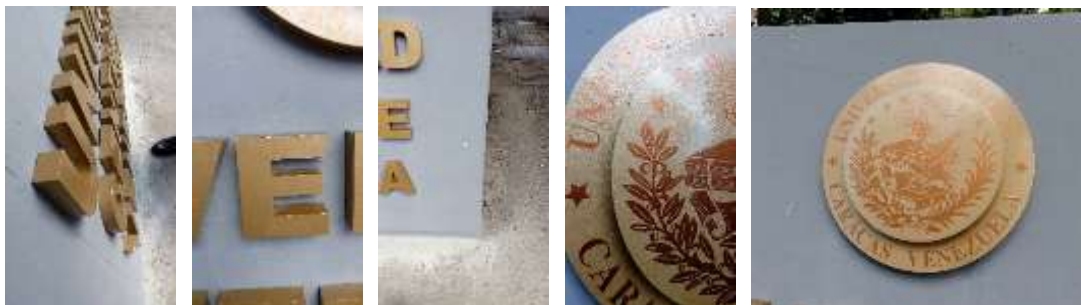
Vista de las nuevas letras corporeas instaladas en los accesos a la CUC

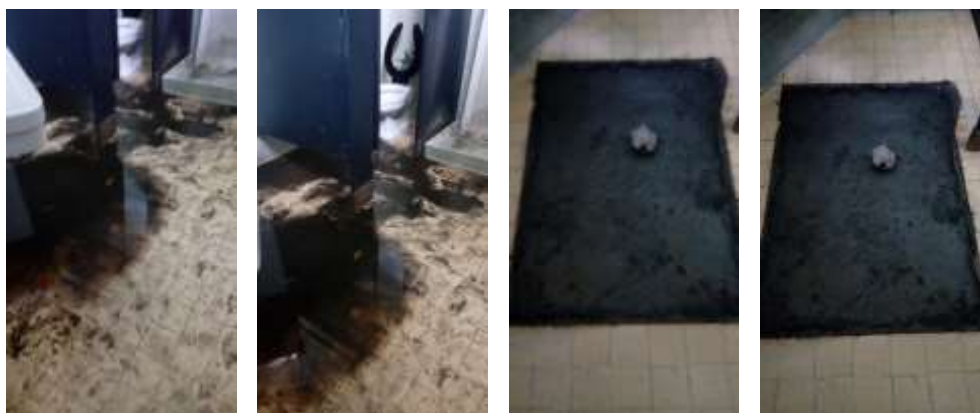
Se puede observar que no se logro el destapado del este sanitario por lo que hubo que demoler el piso hasta llegar al sifon para ser detapado en su totalidad ya que tenia elementos metalicos como latas, metales y restos de cemento de obras realizadas anteriormente en el Aula Magna

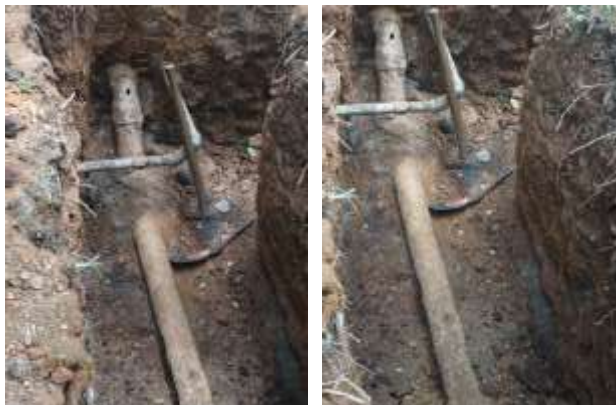
Destapado de la tubería principal que viene de los sanitarios del Aula Magna estos se encontraban perforadas por las raíces de los arboles aledaños a la edificación

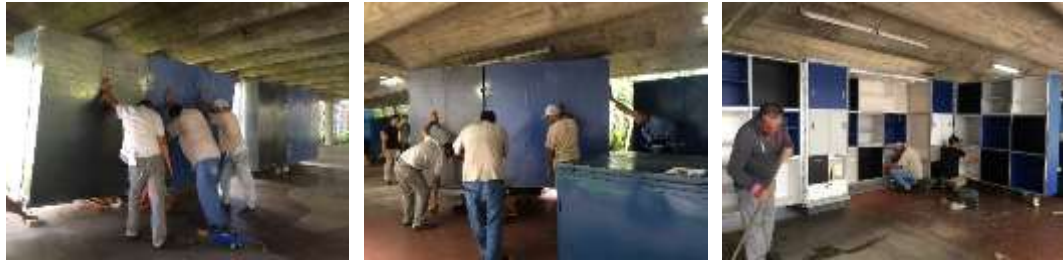
Vista de la instalación de los quioscos en el pasillo de ingeniería en el mes de Julio

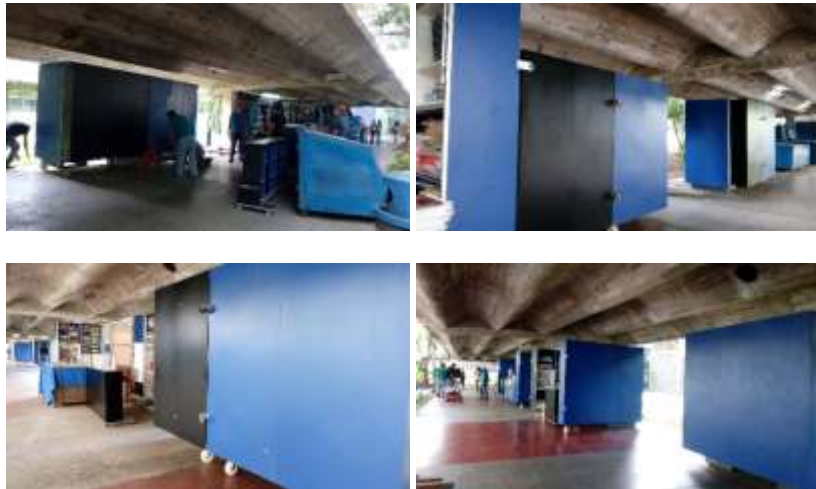
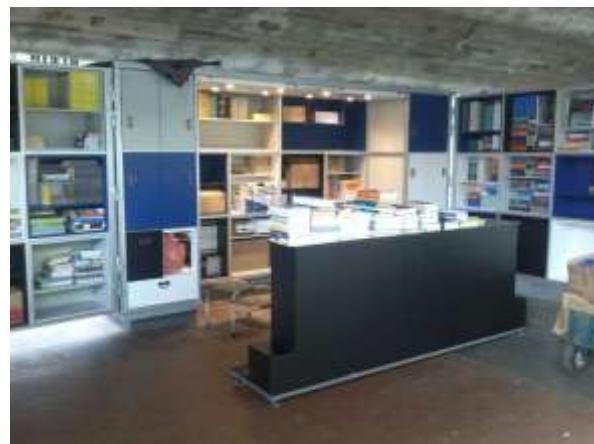
Vista del quiosco de ACU ya instalado y en funcionamiento
