**Título:** Valoración Patrimonial y Sostenibilidad Urbana. Ciudad Universitaria de Caracas, Venezuela.

**Autor:** MSc. Aguedita Coss Lanz.

## Conjunto de la Facultad de Ingeniería del *Campus* de la CUC. Envolventes.

## II) REGISTRO DE DETERIORO. METODOLOGIA

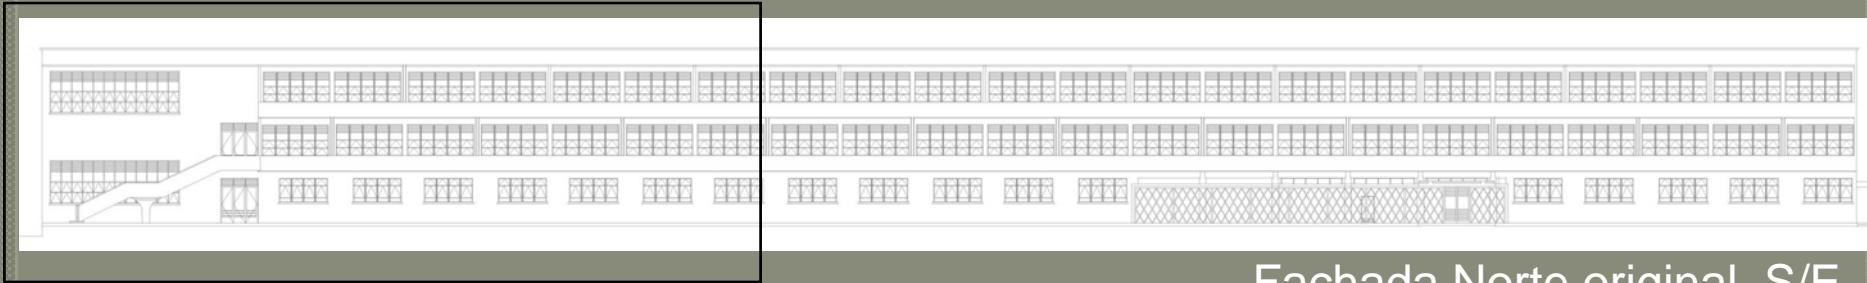
Fachada Norte original. S/E.

2. Humedad lluvia / 4. Humedad infiltracion / 6. Abombamiento pintura / 9. Desprendimiento friso  
29. Invasión vegetal / 35. Instalación mecánica inadecuada / 37. Agregados o añadidos (tabiques)  
39. Graffitis / 39B. Vano pintado / 42. Reintegración

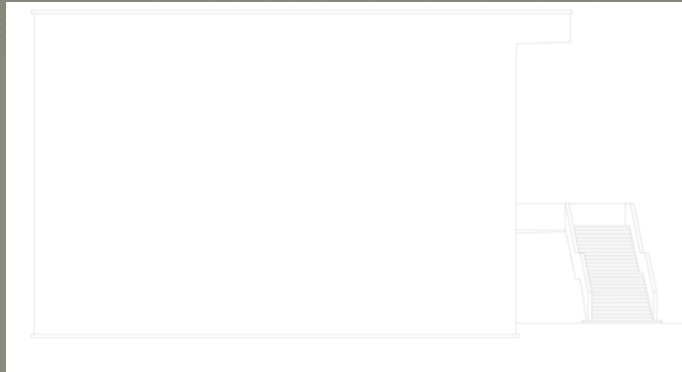
Fachada Este original. S/E.

3. Humedad capilar / 8. Desprendimiento de pintura / 9. Desprendimiento friso / 33. Instalación eléctrica inadecuada / 37. Agregados o añadidos (tabiques) / 39. Graffiti / 39B. Vano pintado / 42. Reintegración

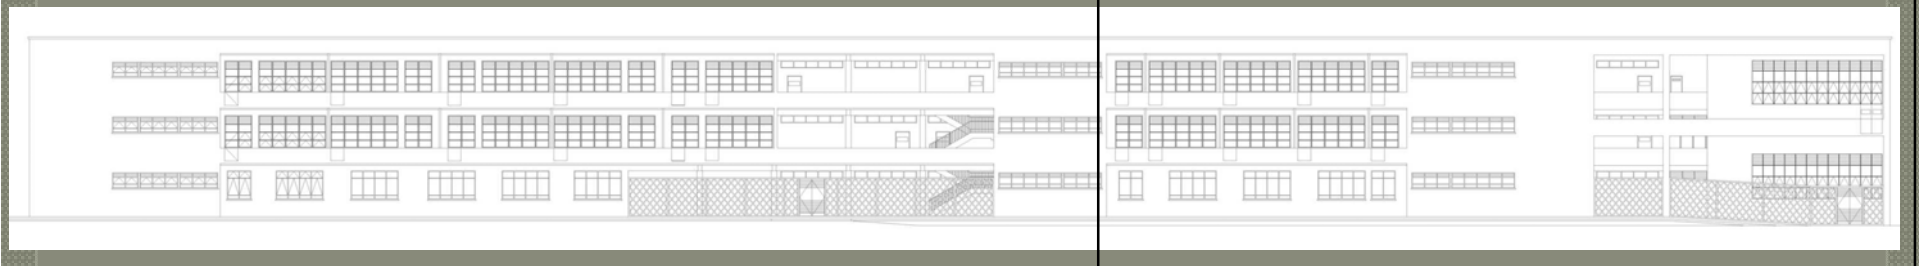
Fachada Sur original. S/E.

2. Humedad lluvia / 4. Humedad infiltracion / 6. Abombamiento pintura / 9. Desprendimiento friso  
29. Invasión vegetal / 35. Instalación mecánica inadecuada / 37. Agregados o añadidos (tabiques)  
39. Graffitis / 39B. Vano pintado / 42. Reintegración

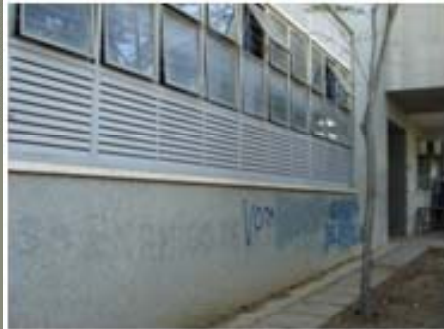
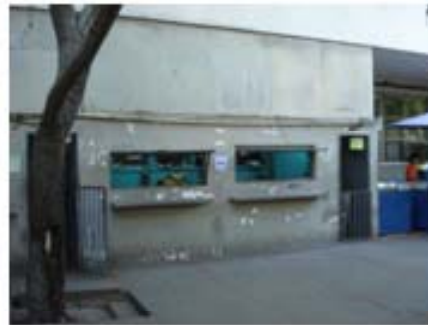
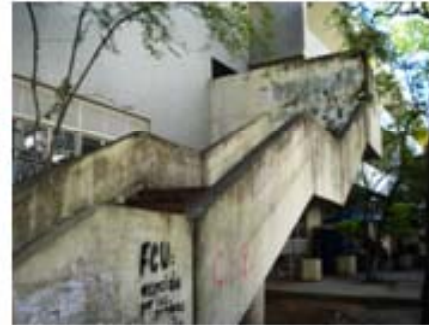
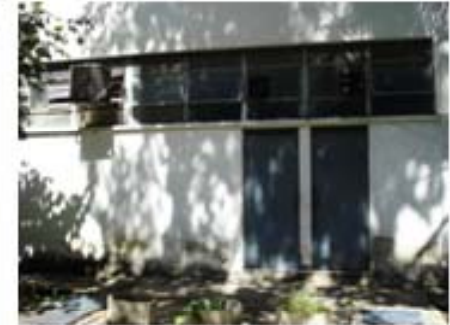
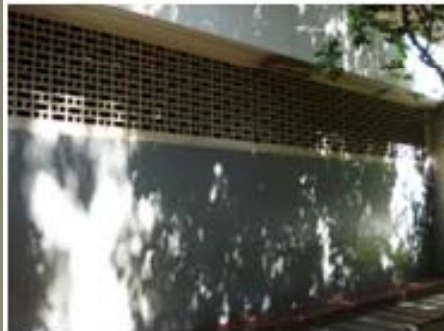
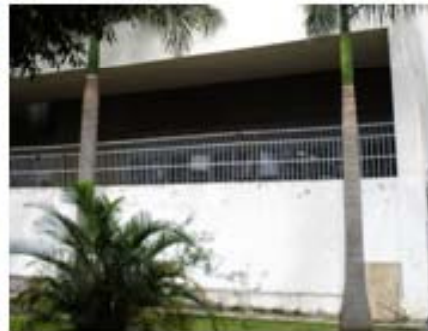
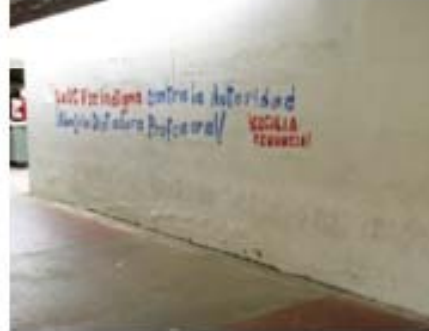
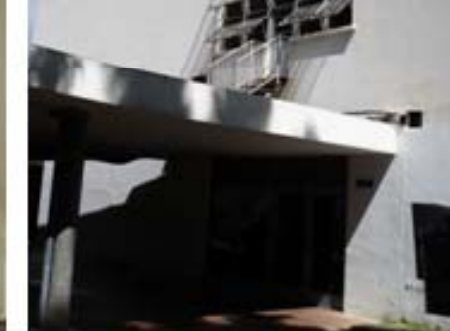
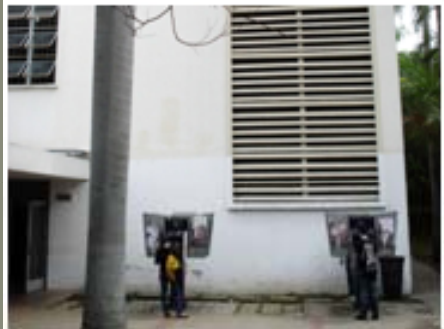
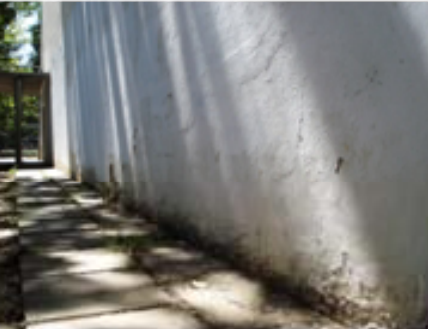
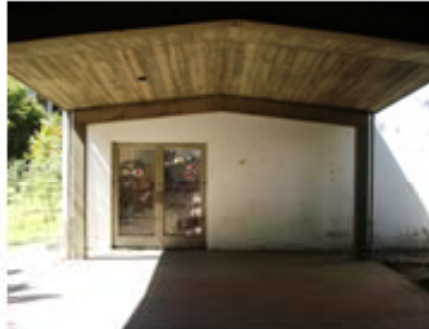
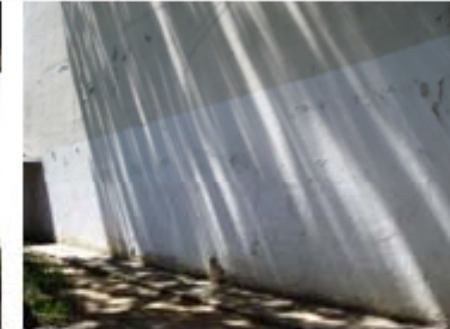
### 3. Registro Fotográfico. Escuela Básica. Conjunto de Ingeniería. UCV.

Desprendimiento de friso (9), agregados o añadidos (37), instalaciones mecánicas inadecuadas (35), desprendimiento de pintura (8), vano pintado (39B), todos ellos referentes a causas humanas y deficiencias en el mantenimiento. Se puede advertir que en menos de la mitad de las categorías registradas (13) en el presente estudio en esta edificación, se acumula cerca del ochenta por ciento del daño patrimonial.
